**Análise do acidente com a Unidade Estacionária de Produção,
Estocagem e Transferência, PETROBRAS XXXIV**

- Relatório da Comissão de Investigação ANP / DPC -

Janeiro/2003

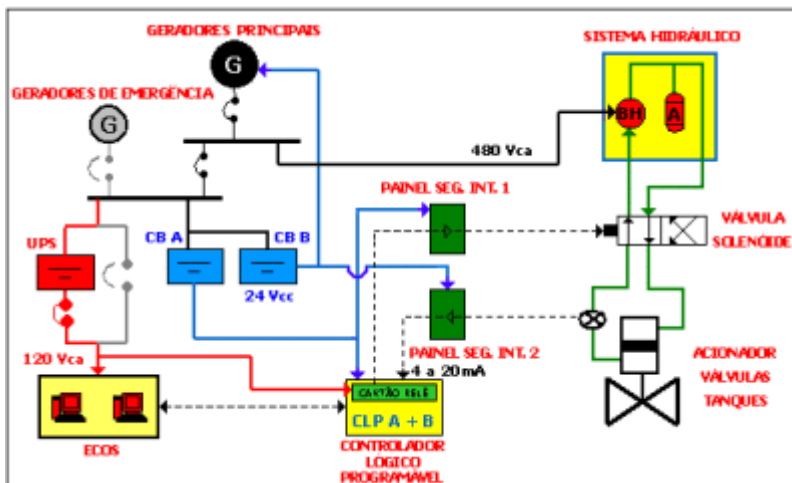
Figura 6.1

Na representação esquemática apresentada na figura 6.1, é importante salientar que o cartão relé do Controlador Lógico Programável (CLP) que manda o sinal da posição das válvulas para a ECOS é alimentado por 120 Vca, enquanto que outros cartões são alimentados por 24 Vcc. Esse ponto é crucial para o perfeito entendimento dos eventos que culminaram no adernamento da P-XXXIV.

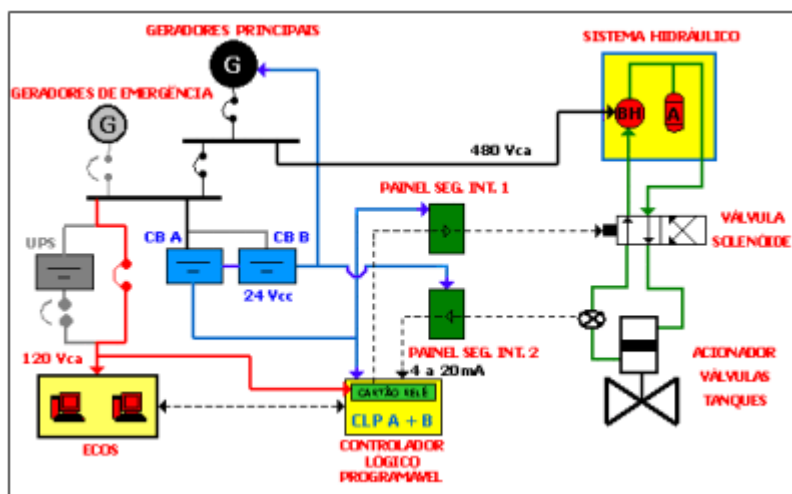
Figura 6.2

Dois minutos mais tarde, às 14:50 h, foi constatado um alarme de falha do conjunto UPS "A", destinado ao fornecimento ininterrupto de energia elétrica para as estações de controle do sistema ECOS, responsável pelo monitoramento e controle de todas as atividades operacionais da Unidade, inclusive a abertura e o fechamento das válvulas dos tanques de carga e de lastro. Devido a esta falha, o suprimento de energia elétrica às estações do sistema ECOS alimentadas pela UPS "A" passou a ser efetuado automaticamente pelo ramo transformador/abaixador/estabilizador, alimentado exclusivamente pelo barramento da geração principal, conforme também indicado na figura 6.2.

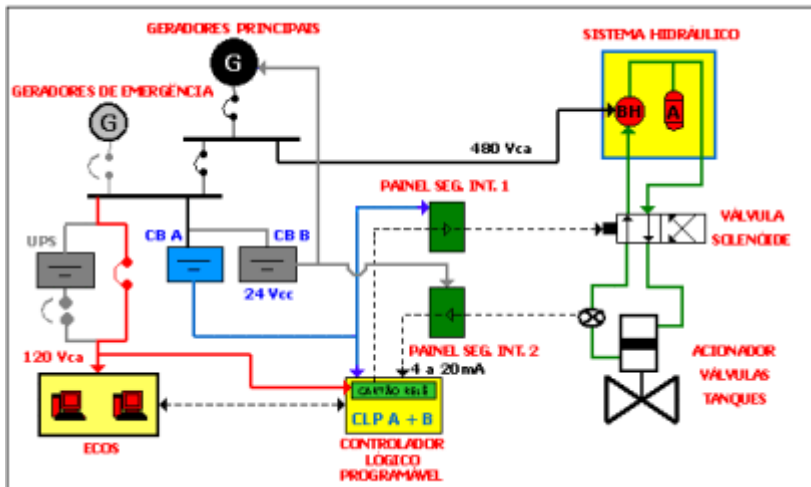
Figura 6.3

A intervenção incorreta para reparo do retificador/carregador de baterias "B" acarretou na queda da geração principal da Unidade. Este procedimento foi executado incorretamente pela conjunção dos seguintes fatores:

- insuficiência nos procedimentos escritos existentes na Unidade;
- problemas na identificação de componentes do sistema;
- falta de adequado treinamento dos técnicos envolvidos na faina;
- pouca familiaridade com o equipamento do operador que tentou efetuar a sua manutenção corretiva;
- falha na lógica do sistema de controle do retificador/carregador de baterias, que "interpretou" que o equipamento estava em condição normal de operação quando houve a retirada do cartão de alarme de falha do equipamento.

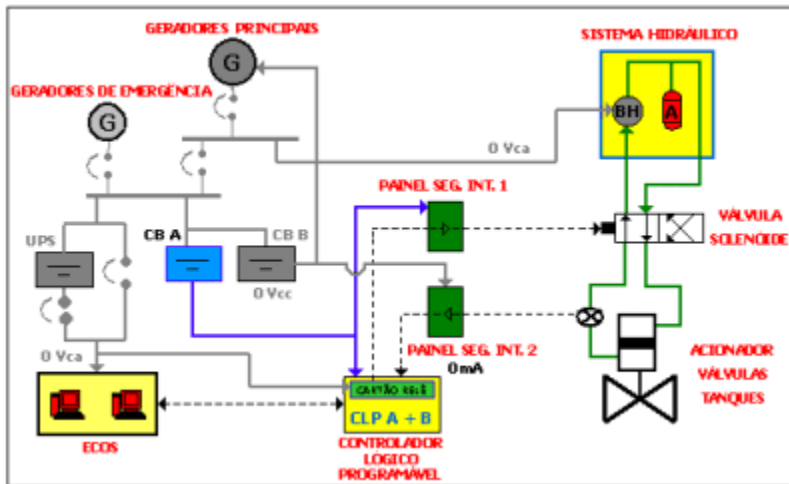
Figura 6.4

Não foram constatadas não conformidades na queda da geração principal, pois a mesma foi consequência da queda do suprimento de energia em 24 Vcc.

Os sistemas de bordo que foram desenergizados por serem dependentes apenas da energia proveniente da geração principal, não contrariam os requisitos estabelecidos em códigos e convenções internacionais aplicáveis ao FPSO.

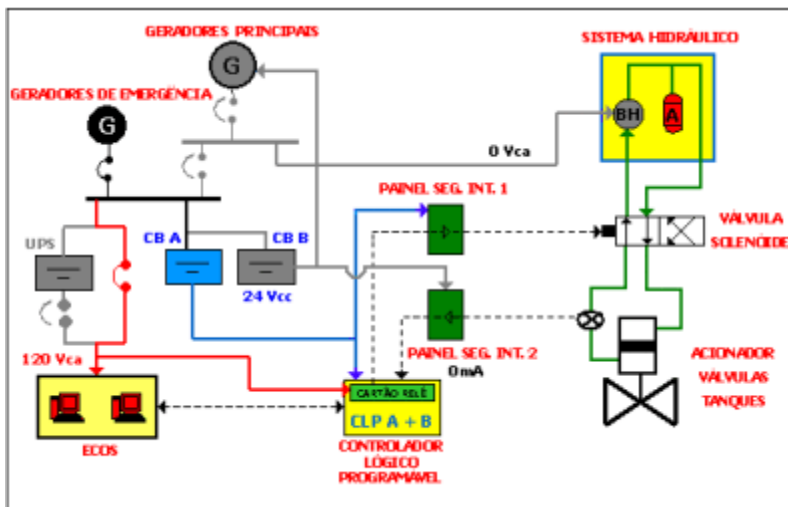
Figura 6.5

Os painéis de controle dos geradores de emergência são alimentados por um painel de serviços gerais de 24 Vcc da Unidade. Esses painéis devem possuir sistema dedicado de fornecimento de energia em 24 Vcc, possibilitando a partida destes equipamentos em caso de queda do sistema geral de 24 Vcc da Unidade. Tal constatação já havia sido feita pela Petrobras quando da ocorrência do "black-out" em 28 de maio de 2002, mas a data estabelecida pela empresa para implementação desta ação corretiva era 29 de novembro de 2002. Tal sistema havia sido instalado apenas no gerador de emergência "A".

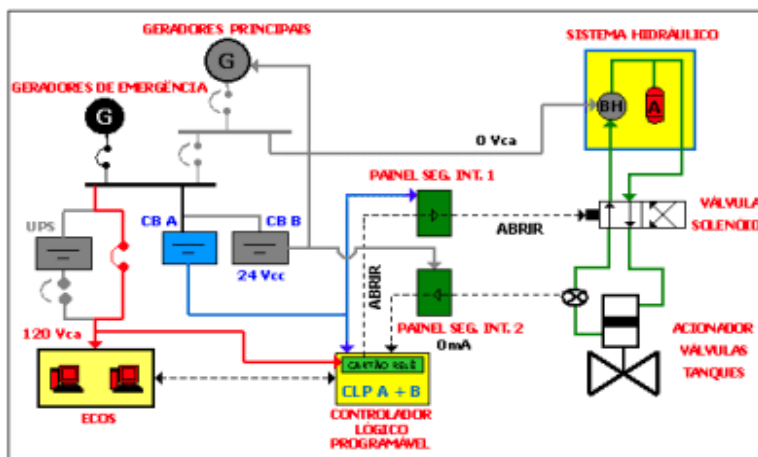
Figura 6.6

A falha observada neste evento deve-se à lógica existente no Controlador Lógico Programável (CLP) para interpretação dos sinais oriundos do Painel de Segurança Intrínseca 2. Tal lógica não previa a identificação de sinais menores do que 4 mA ou maiores do que 20 mA como representativos de falha do sistema, configurando uma ausência de controle das condições de contorno na elaboração da lógica.

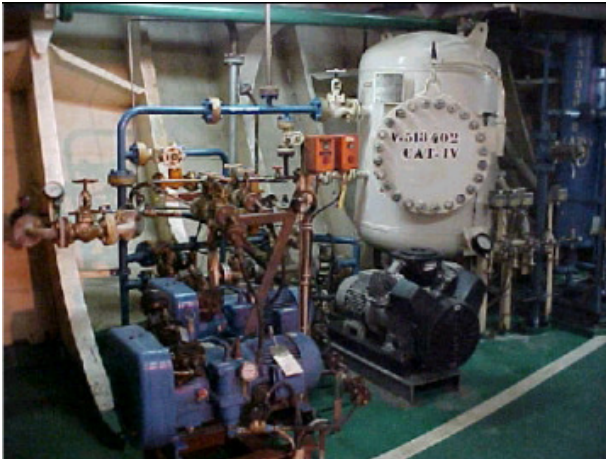
Figura 6.7

- a) viabilidade prática do compressor de ar para partida dos geradores principais ser dependente da própria geração de energia elétrica principal, não permitindo sua energização imediata através da geração elétrica de emergência;
- b) capacidade da garrafa de ar de partida dos motores; e
- c) procedimentos e treinamento dos operadores para partida dos geradores principais em condições de emergência.

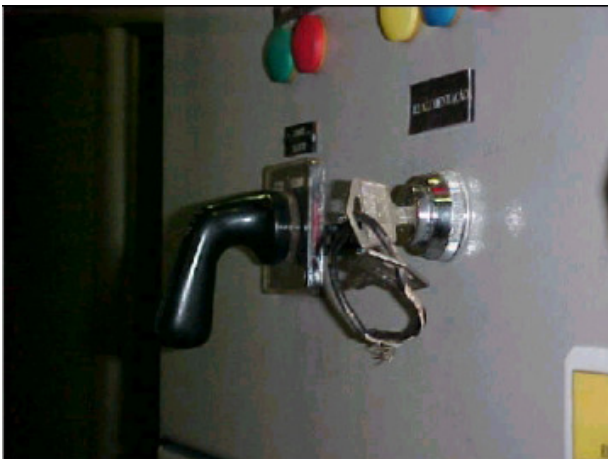
Figura 6.8

A não conformidade observada está relacionada com o insucesso na conclusão da manobra de "back feeding". Apesar de termos que levar em consideração que a manobra foi tentada com a Unidade estando com elevado grau de banda, deve-se observar que:

os procedimentos escritos para execução desta tarefa, afixados no painel de cargas essenciais, são insuficientes; e
o treinamento dos técnicos envolvidos não havia sido suficientemente abrangente.

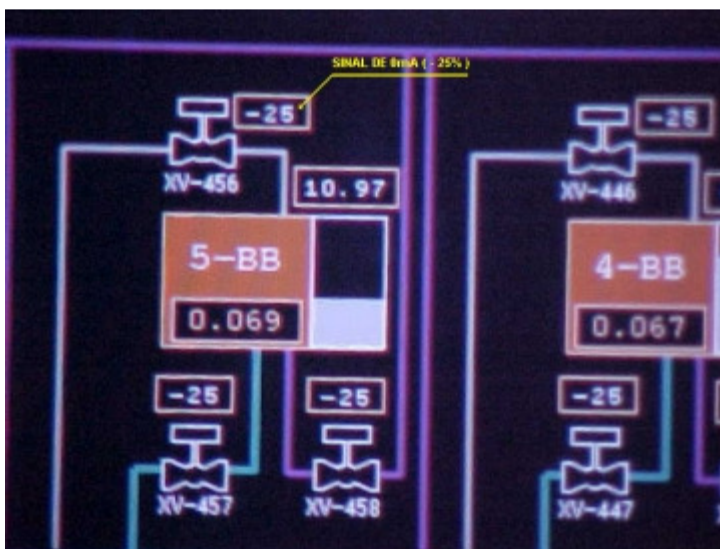
Figura 7.3

Quando o gerador de emergência entrou em funcionamento, constatou-se na tela da estação ECOS correspondente à apresentada na figura 7.3, um sinal correspondente a menos 25% aberta, corroborando a hipótese assumida para justificar a abertura das válvulas.

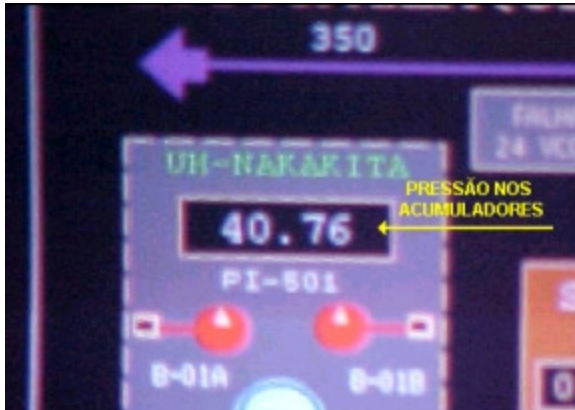
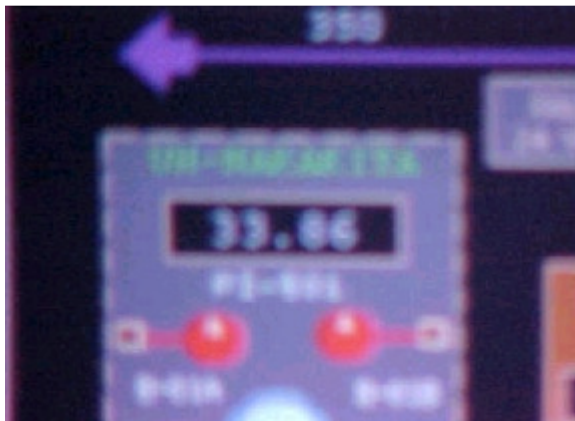
Na partida do gerador de emergência também se observou que a pressão nos acumuladores hidráulicos de comando das válvulas caiu, indicando que eles estavam atuando para efetuar a abertura das válvulas. A figura 7-4 apresenta a situação dos acumuladores antes da partida do gerador de emergência enquanto que a figura 7-5 apresenta a condição após a partida do mesmo.
