RELATÓRIO DE INVESTIGAÇÃO DE INCIDENTE SONDA ALPHA STAR (SS-83)

anp
Agência Nacional
do Petróleo,
Gás Natural e Biocombustíveis

SUPERINTENDÊNCIA DE SEGURANÇA OPERACIONAL E MEIO AMBIENTE (SSM)

JUNHO/2015

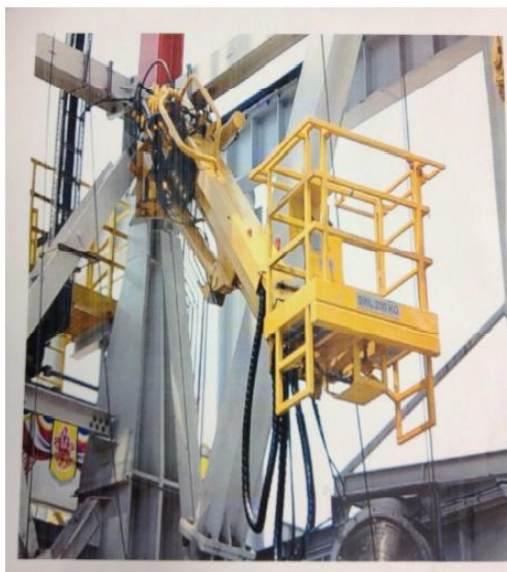
Figura 1 – Cesta elevatória similar à acidentada

Com a continuidade da descida do *top drive* houve o abalroamento deste com a cesta elevatória, causando inicialmente a deformação e prensamento da *casing stabbing basket* (CSB) para baixo e confinando o acidentado a um espaço reduzido.

Em seguida houve o desprendimento do suporte que prendia a cesta à estrutura da torre de perfuração da SS-83, causando sua queda de uma altura de cerca de 8 m, lançando o trabalhador contra o piso da plataforma e demais tubos estaleirados, resultando no seu óbito.

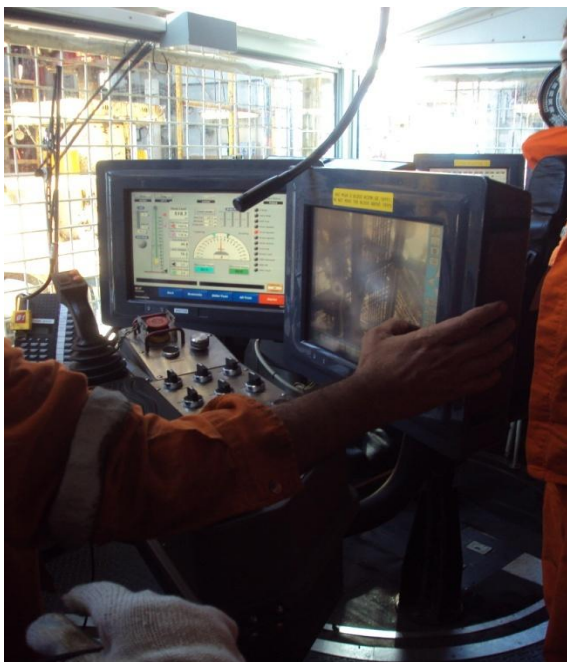
Foi verificado *in loco* pela ANP que, da posição em que se encontrava o sondador era possível a visualização da cesta elevatória (posição onde o acidentado trabalhava) de duas formas: (i) pelo circuito de câmeras (CFTV) presentes em sua console de trabalho e (ii) olhando diretamente para cima.

Figura 2 – Console de trabalho do sondador: a tela da direita é do circuito de CFTV com a possibilidade de seleção de todas as câmeras do *drill floor*

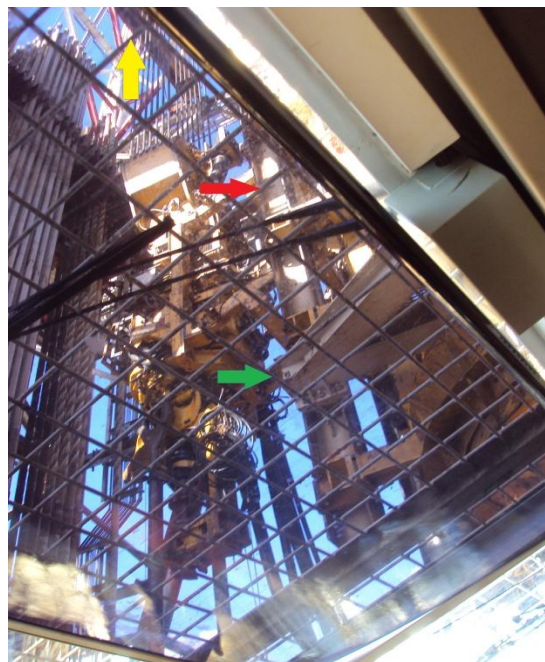
Figura 3 – Visão do *top drive* da console do sondador (acima do assento do sondador): em vermelho a indicação de 10 (dez) metros de altura, em verde a indicação de 6 (seis) metros de altura e em amarelo a indicação da direção de fixação do braço de suporte da cesta elevatória
