Análise do acidente com a plataforma P-36

- Relatório da Comissão de Investigação ANP / DPC -

Julho / 2001

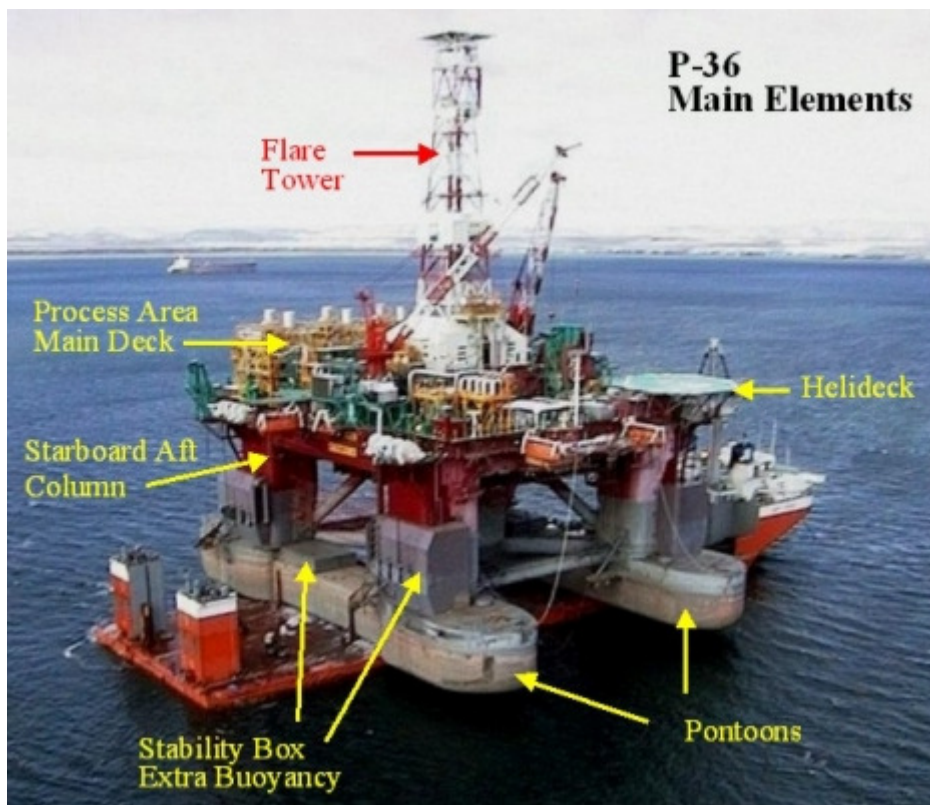
Anexo 1 - Plataforma P-36

A plataforma pode ser visualizada no Anexo 1, onde encontram-se destacados alguns componentes relacionados com o acidente.

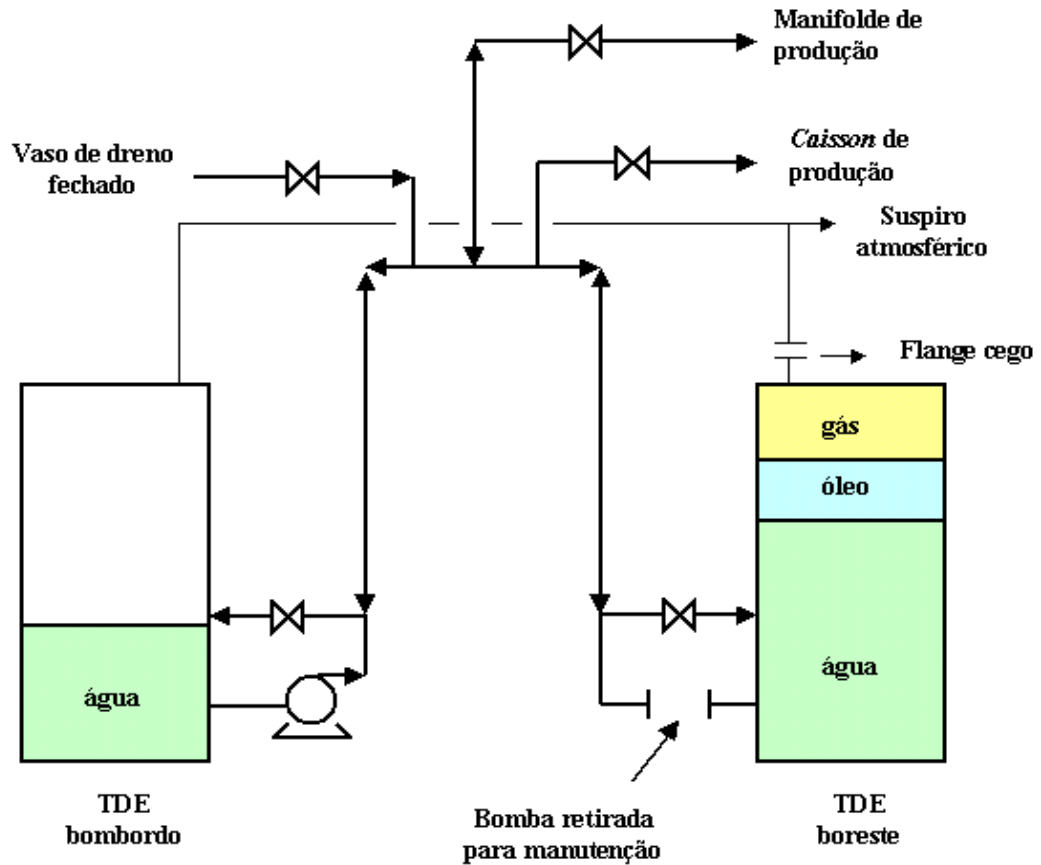
Anexo 4b - Fluxograma de Processo dos Tanques de Drenagem de Emergência na Ocasão da Primeira Explosão

A bomba de esgotamento do tanque de drenagem de emergência de popa boreste foi retirada para reparo no dia 10 de fevereiro, quando parte considerável da capacidade do tanque estava preenchida com água contaminada, não tendo mais retornado a operação. Posteriormente, a linha de suspiro atmosférico desse tanque foi vedada com flange cego para evitar o ingresso de água em seu interior, proveniente do vaso de dreno aberto devido ao entupimento de sua linha de descarga, conforme pode ser visto no Anexo 4.b e Anexo 9.

Houve dificuldades operacionais para dar partida na bomba de esgotamento, o que só veio a ocorrer 54 min após o início da operação. Durante esse período ocorreu fluxo reverso de hidrocarbonetos para as linhas de escoamento dos tanques de drenagem de emergência.

A válvula de admissão do tanque de boreste permitiu a passagem de fluidos para seu interior, presumivelmente por estar parcialmente aberta ou ter sido danificada. Em conseqüência, como o tanque tinha seu suspiro bloqueado, conforme descrito anteriormente, houve a pressurização contínua do mesmo decorrente da entrada de óleo e gás proveniente do manifolde de produção.

Após 54 min ocorreu a partida da bomba, diminuindo sensivelmente o fluxo reverso de hidrocarbonetos, porém não interrompendo a pressurização do tanque de boreste porque a água bombeada se dirigiu para este equipamento.

A ilustração desse cenário pode ser observada no Anexo 4.b.

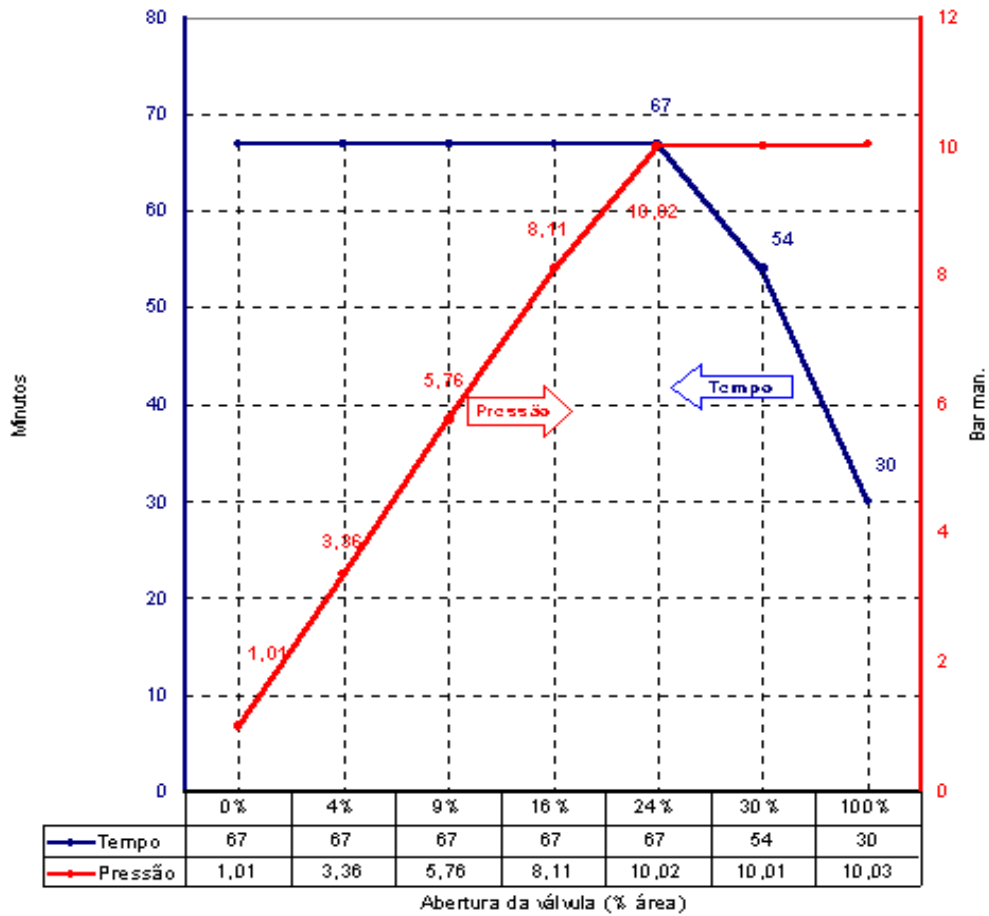
Anexo 5 - Tempo Decorrido e Pressão no Tanque versus Abertura da Válvula

O tanque de drenagem de emergência de popa boreste foi pressurizado durante 121 min até atingir uma pressão de cerca de 10 bar, recebendo aproximadamente 13 metros cúbicos de óleo, 1460 metros cúbicos de gás e 64 metros cúbicos de água, expressos nas condições básicas de pressão e temperatura. Esses resultados foram obtidos por simulação matemática realizada pela ANP, considerando uma abertura da válvula de admissão de 24 % em área para que o tanque atingisse a pressão supracitada em 67 min após o funcionamento da bomba do tanque de bombordo, conforme pode ser visto no Anexo 5.

Por volta de 0h 22 min do dia 15 de março de 2001, ao atingir a pressão de cerca de 10 bar, relatada por equipe técnica da Petrobras como sendo sua pressão de ruptura, o tanque se rompeu, liberando água, óleo e gás para o interior da coluna. Não foi considerado na simulação

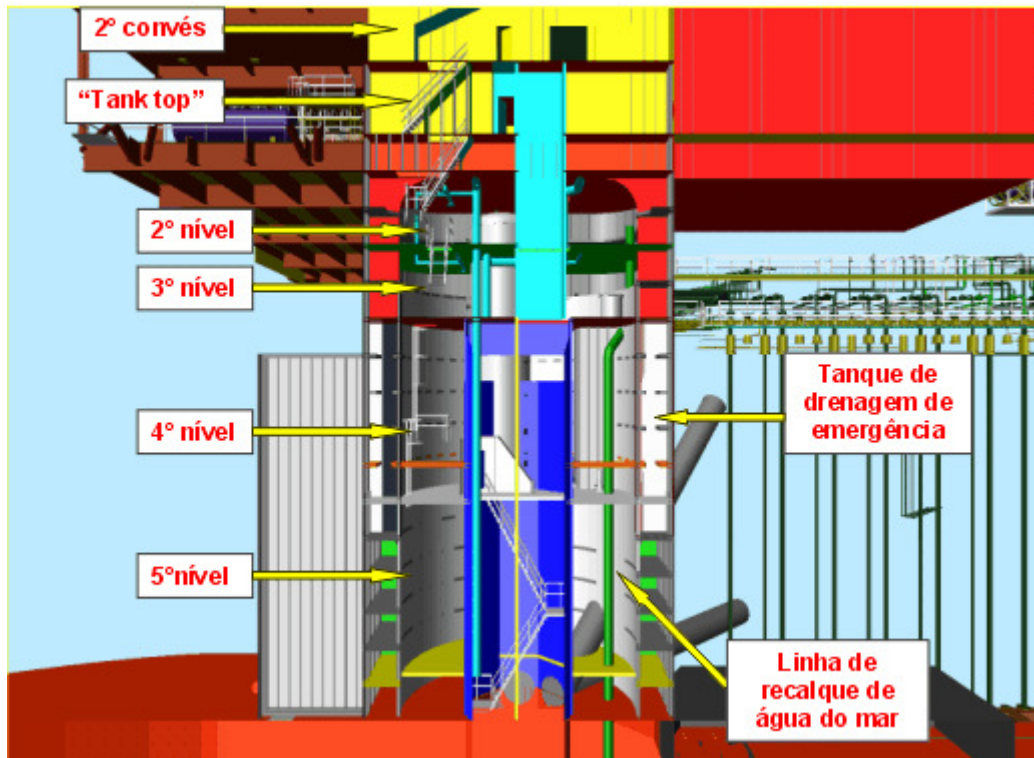
Anexo 6 - Coluna de Popa Boreste

O gás liberado do tanque atingiu a área interna do convés do tank top e do convés principal através do sistema de ventilação da coluna e das linhas rompidas dos suspiros dos tanques localizados abaixo do quarto nível, ativando os sensores de gás. A liberação de gás foi confirmada instantes após a "primeira explosão" pela detecção de gás em duas tomadas de ar de ventilação, uma para a coluna de popa boreste e outra para a área interna do convés do tank top e em outros sensores localizados no convés principal.

As áreas da plataforma que foram ocupadas pelo gás liberado do tanque de drenagem de emergência encontram-se representadas no Anexo 6 e no Anexo 7.

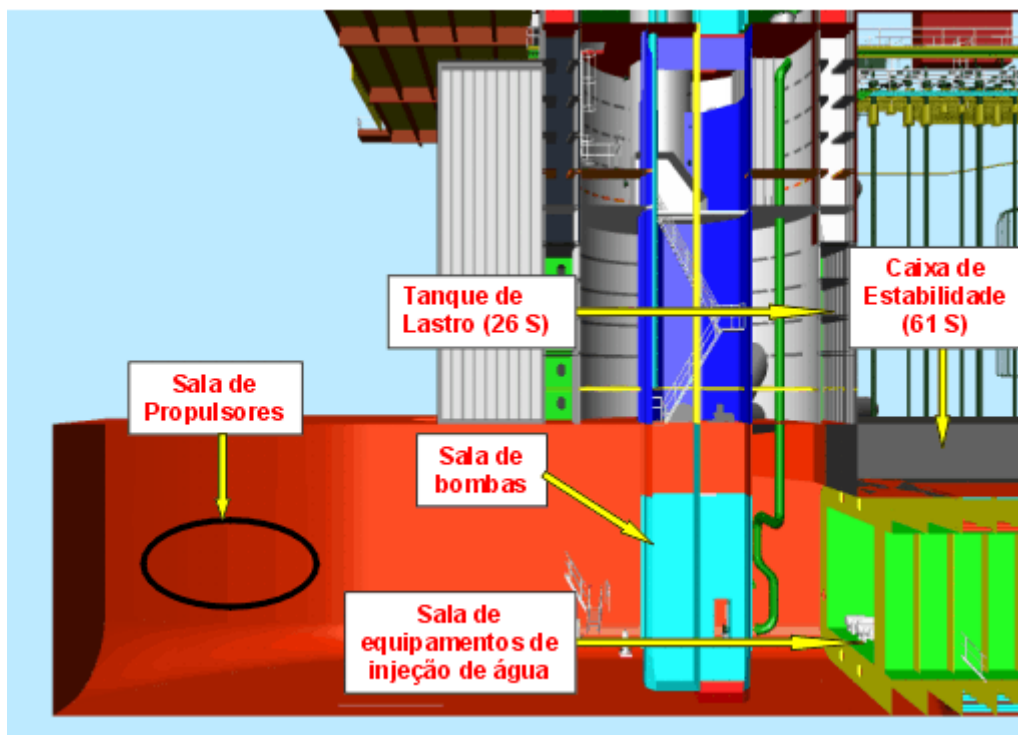
Anexo 8 - Coluna e parte do Flutuador de Popa Boreste

No dia anterior ao acidente, as elipses de acesso ao tanque de lastro na coluna de popa boreste e à caixa de estabilidade localizada acima do flutuador, junto a essa coluna, haviam sido abertas para possibilitar a inspeção do reparo da trinca verificada nesta caixa. Essa inspeção estava programada para ocorrer no dia seguinte.

É importante registrar que a abertura do tanque de lastro e da caixa de estabilidade mencionados permitiu que o alagamento da parte inferior da coluna progredisse para esses espaços abertos, uma vez que eles tinham intercomunicação com a sala de bombas já inundada. Esse alagamento contribuiu decisivamente para o adernamento acelerado da plataforma.

A figura do Anexo 8 ilustra os compartimentos da coluna e flutuador que foram alagados.

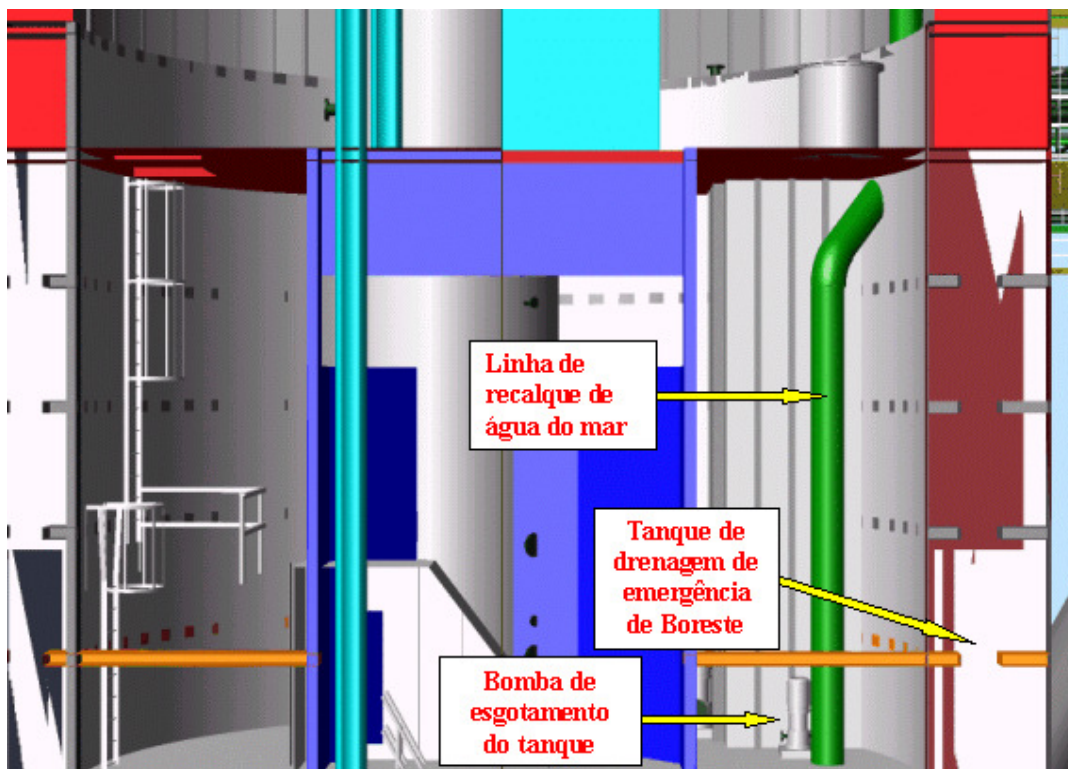
Anexo 9 - Quarto Nível da Coluna de Popa Boreste

O isolamento da linha de suspiro alterou as características de projeto do tanque, já que esse equipamento foi construído para operar à pressão atmosférica e, dessa maneira, ficou sujeito a ser indevidamente pressurizado. Tal procedimento somente poderia ter sido efetuado após prévio esgotamento do tanque, seguido do isolamento da rede de admissão. Cabe ressaltar que tal procedimento foi determinante para permitir a pressurização posterior do tanque e sua conseqüente ruptura.
