RELATÓRIO DE INVESTIGAÇÃO DE INCIDENTE SONDA WEST EMINENCE (SS-69)

anp
Agência Nacional
do Petróleo,
Gás Natural e Biocombustíveis

SUPERINTENDÊNCIA DE SEGURANÇA
OPERACIONAL E MEIO AMBIENTE (SSM)

DEZEMBRO/2016

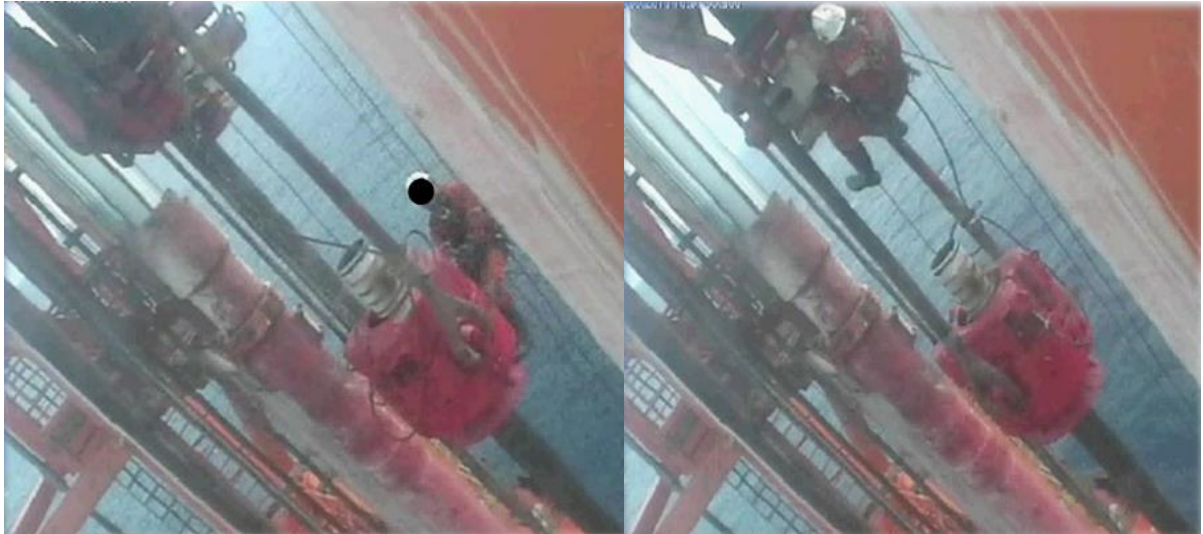
Figura 1: Momento em que o plataformista tentava abrir a cunha do Spider acionando a alavanca

Figura 2: Com a aplicação do torque pelo acionamento da chave hidráulica, o cabo de aço que sustentava o trabalhador se enrosca no pipehandle provocando o giro do plataformista no sentido horário e seu içamento

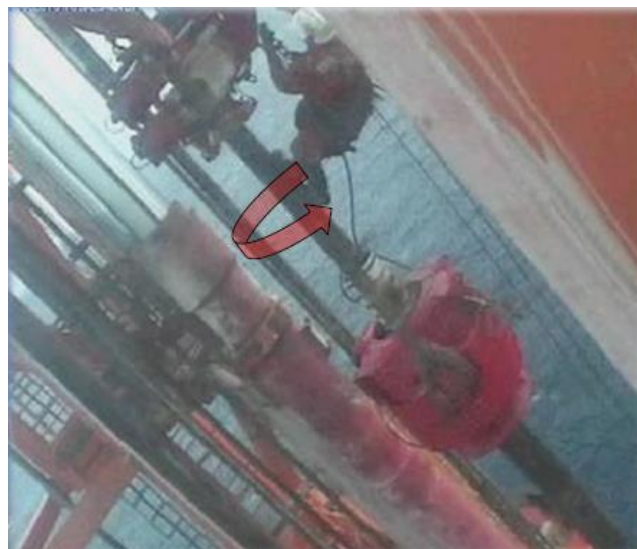
Figura 3- O giro do conjunto do top drive é parcialmente desfeito e o cabo de aço se rompe logo em seguida, causando a queda do plataformista.
