Alerta de Segurança 005 - ANP/SSM

Falha dos Conjuntos Solidários de Barreiras (CSB) do Poço

A Superintendência de Segurança Operacional e Meio Ambiente alerta a indústria de petróleo, gás e demais partes interessadas sobre a ocorrência de perda de integridade de poço por falha estrutural.

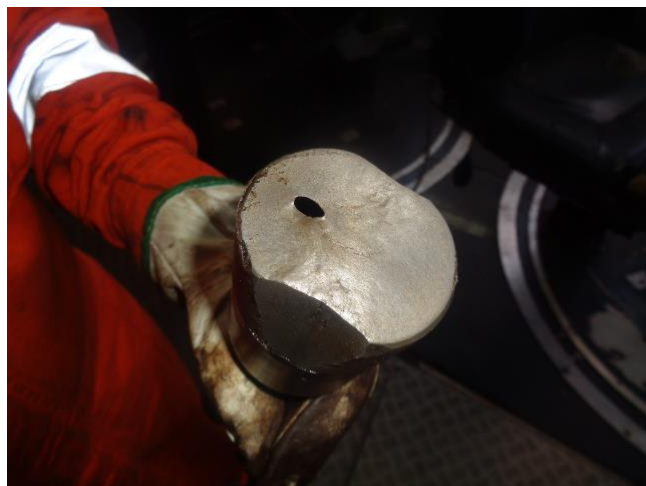
Na intervenção de abandono de um poço marítimo não surgente de lâmina d'água de 1454 m, na Bacia de Campos, foi observada uma descarga de óleo no entorno dos equipamentos submarinos durante tentativa de teste da DHSV. Na operação *through tubing* com *slick line/wireline* para gabaritar a coluna de produção (COP) utilizando estampador de chumbo, *down hole video (DHV)* e *caliper multifinger*, foi constatado colapso da coluna de produção em região acima da DHSV, caracterizando falha de Conjunto Solidário de Barreira (CSB) do poço.

Figura 1 - Estampador de chumbo com marcas laterais

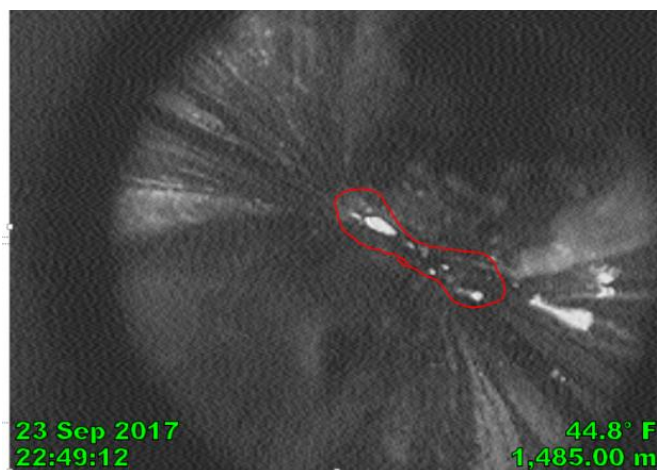
Durante uma operação de dissociação de hidrato, ocorreu desassentamento do *packoff* com consequente comunicação de pressões entre anulares, causando colapso em cascata do revestimento de superfície de 16", revestimento de produção de 13 3/8" e COP, resultando em perda da integridade do poço. Os fatos que corroboraram esta suspeita são: (i) o registro da queda súbita da temperatura registrada no PDG e (ii) o PT-A ter indicado uma pressão equivalente à pressão estimada no meio externo.

Figura 2 - Imagem da DHV

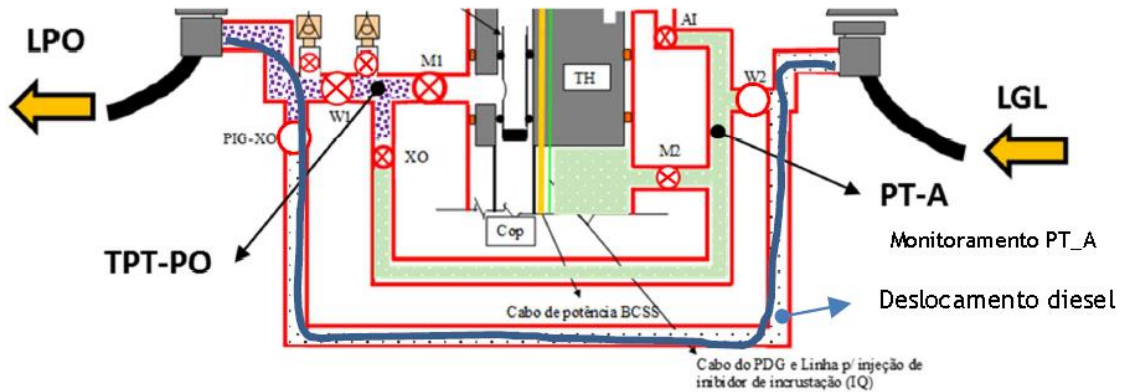
A causa imediata para a falha foi colapso em cascata dos revestimentos de superfície, de produção e da coluna de produção acima da DHSV, em decorrência de falha do *pack-off*. A falha do *pack-off*, por sua vez, ocorreu devido à exposição do Anular-A à pressão da linha de *gas lift*, que deslocava diesel para prevenção de formação de hidratos na linha de produção. Para este deslocamento, foi necessária a abertura da válvula da ANM W2.

A figura abaixo mostra o esquema **desejado** para circulação de diesel, com a válvula M2 fechada:

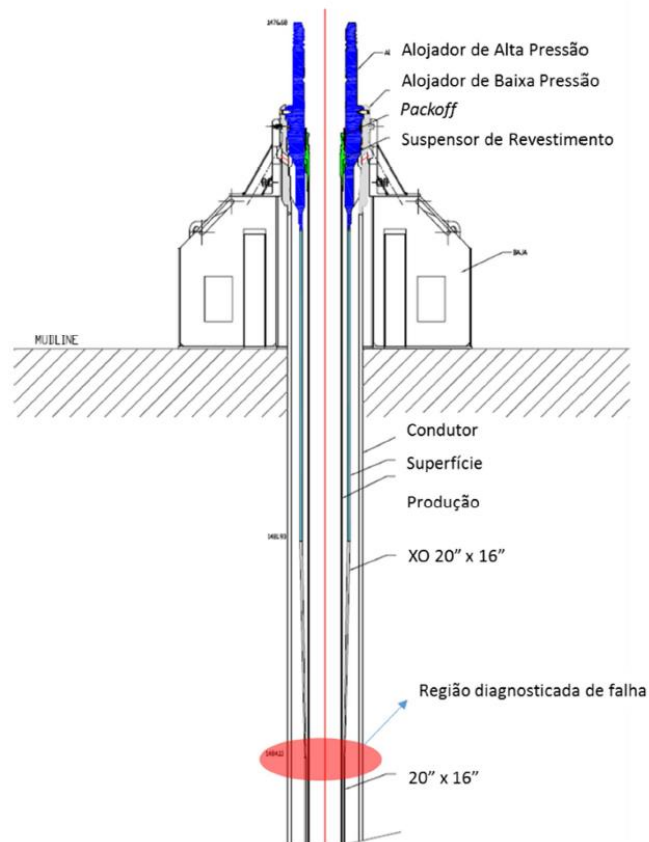
Devido a um erro operacional, a abertura da válvula W2 foi realizada sem o prévio fechamento da válvula M2. Dessa maneira, o anular A foi comunicado de forma não intencional com a pressão da linha de *gas lift*, sendo despressurizado. Posteriormente, o *pack-off* que realiza o isolamento do anular B em relação ao anular A falhou, gerando a comunicação entre os dois anulares, o que equalizou as pressões:

A partir da equalização das pressões, o revestimento foi exposto a um carregamento que gerou tensões superiores ao limite de projeto, vindo a colapsar.

- Estabelecer sistemática de análise prévia dos carregamentos nas operações de despressurização do anular do poço, a fim de avaliar os esforços sobre o *pack-off*;
- Utilizar dispositivos de travamento suplementar para o *pack-off*, a fim de aumentar a confiabilidade e robustez dos projetos.
