**Informativo sobre a Investigação
do Acidente Fatal ocorrido na REDUC
em 31/01/2016 sob a Ótica do SGSO**

anp
Agência Nacional
do Petróleo,
Gás Natural e Biocombustíveis

**Superintendência de Refino, Processamento de Gás Natural e
Produção de Biocombustíveis**

Novembro/2016

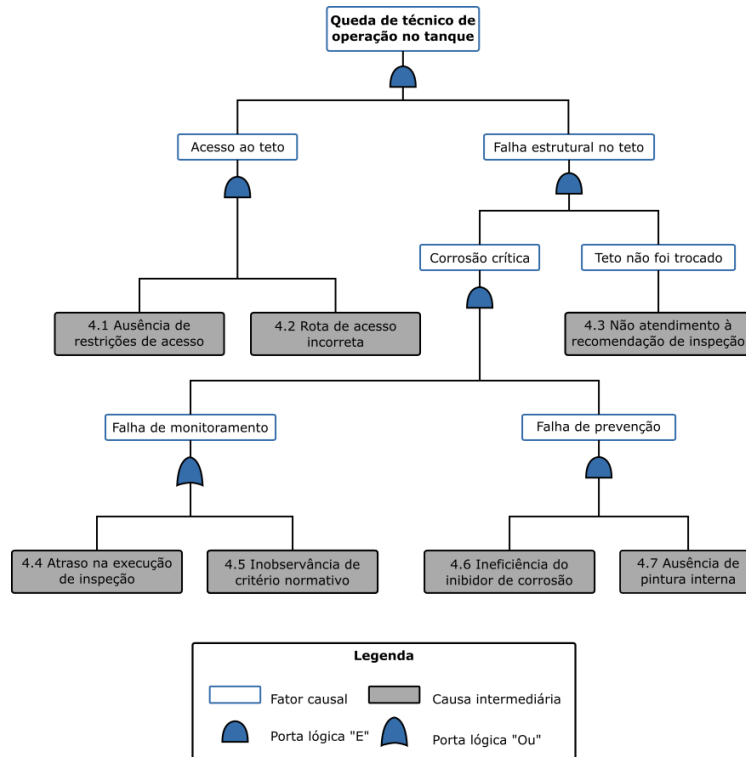
A equipe de investigação da ANP identificou vários fatores causais relacionados ao acidente. A figura a seguir apresenta a árvore de falha resumida até o nível de fatores causais intermediários (quase causa-raiz).

Fatores causais do acidente de queda de operador em tanque ocorrido em 31/01/2016.
