**Análise do acidente com a Unidade Estacionária de Produção,
Estocagem e Transferência, PETROBRAS XXXIV**

- Relatório da Comissão de Investigação ANP / DPC -

Janeiro/2003

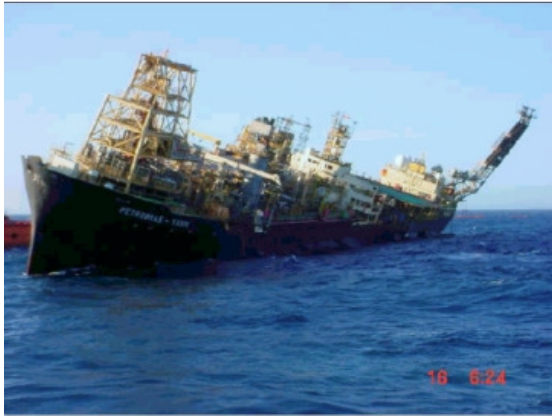
Figura 6.10

Com a abertura indevida das válvulas de interligação dos tanques e a inclinação de 1 grau da Unidade para bombordo, os fluidos armazenados nos tanques de boreste foram progressivamente transferidos para os tanques centrais e laterais de bombordo, provocando o gradual adernamento da Unidade. A posição final de estabilização foi de aproximadamente 34 graus (figuras 6-10 e 6-11).

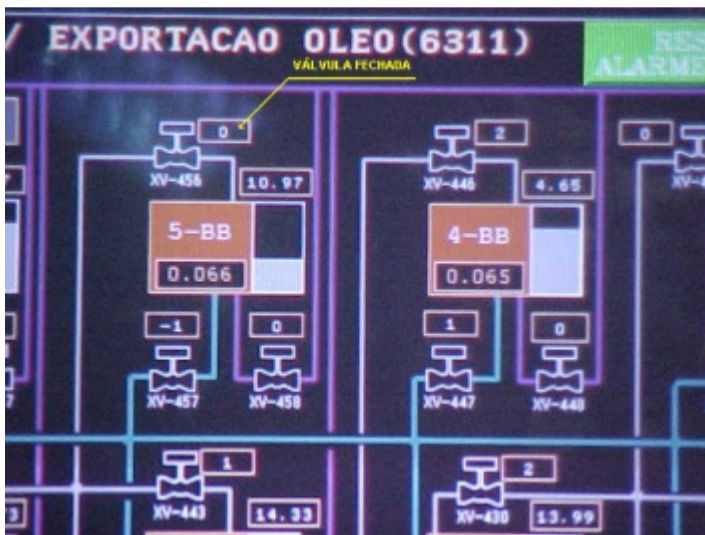
Figura 7.2

Até a entrada dos geradores de emergência, a estação da ECOS que ficou com a "tela de carregamento" (tela que apresenta a condição das válvulas dos tanques de carga) durante toda a simulação, indicava uma condição correspondente a todas as válvulas fechadas (ver figura 7.2).
